双馈式风力发电机零环断裂故障分析与改进

(电机电器修配有限公司,山西 永济 044500)

摘要 随着不可再生资源储量的减少,在电力工业中风能发电技术已经凸显出它的强大潜能,而风力发电机也因此得到了广泛的应用。如今,风力发电机的相关技术、应用广度和发展速率与国外相比仍存在明显差距。为了推动风力发电机相关技术的发展,降低发电机因故障而上下塔的风险,本文将以此种双馈式风力发电机的零环断裂故障为例,向读者简要介绍其故障原因及相关改进技术。

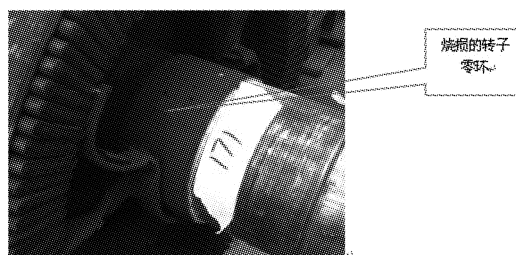
从表1可以看出电机定、转子并未接地,但定子有一相断路,还需解体进行进一步直观的判定。经返厂拆解后发现转子零环断裂烧损(如图1、2、3所示)。

图1 烧损的转子零环

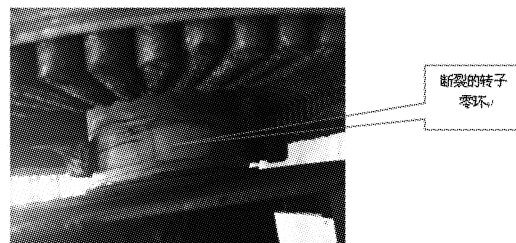
图2 断裂的转子零环

(2)从图2中可以看出,零环与转轴之间存在很大的间隙,零环主体悬空,很容易因电机的振动而断裂。该零环设计者对电机高速旋转的离心力以及其所产生的破坏力未引起重视,零环与转轴径向、轴向均未进行固定,运行中不断的与转轴发生碰撞摩擦,导致绝缘破损接地烧损或机械断裂。

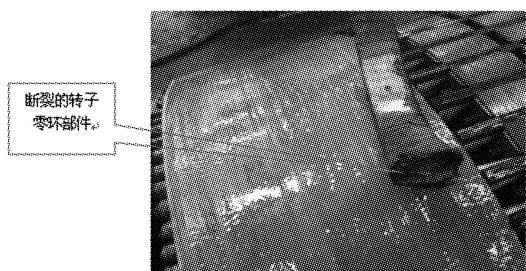
图3 断裂的转子零环部件

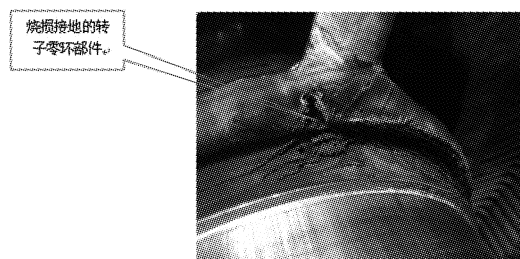
图4 接地烧损的零环

(1)从图4来看,转子零环烧损接地的原因是电机在长期运行的过程中,转轴与零环之间的绝缘薄弱,没有足够的绝缘层进行包扎,导致层间绝缘烧损接地。因此,在安装零环前需要对转轴进行严密的绝缘包扎防护。

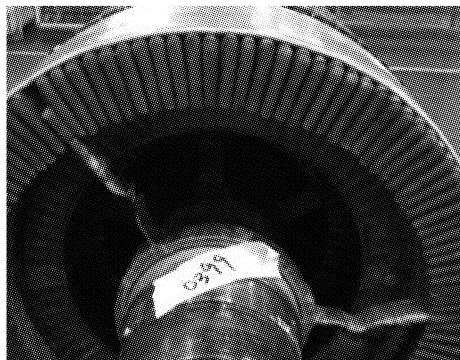
图7 零环原始结构

如图7、8所示,分别为零环原始设计与改进后的结构。原始设计并没有对零环与零环引出线之间的连接做加强固定。考虑到振动及铜线的薄弱点的影响,对零环的结构进行改进。改进后的零环结构是用两个铜铆钉将引出线头与零环环体铆接,最后用焊机在两者间加银焊片焊接固定的。这种连接方式弥补了两者之间只有焊接,没有进行其他方式固定的缺陷。其中采用铆接的结构不仅加强了零环圈体与零环引出线间的连接力,而且增强了零环整体结构的抗应力与抗振动的能力。

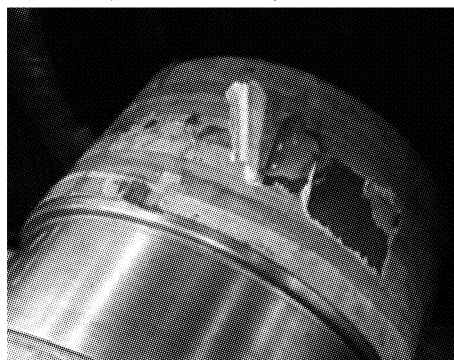
通过对其原始绝缘进行剥离分析后发现包扎工艺为:转轴零环安装位先用NH复合薄绕包两层,再用压敏带固定(如图10所示)。

图10 原始零环绝缘

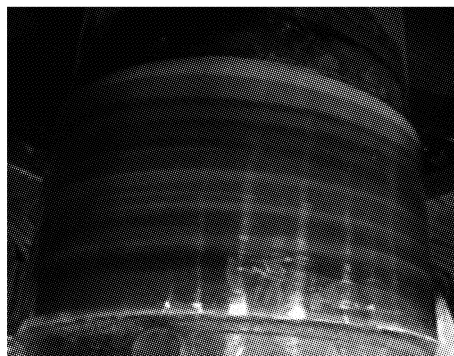
图11 转轴绝缘包扎

改进后工艺:转轴零环安装位先用CR云母带包一层,然后垫一层毛毡,最后用压敏带包两层(如图11所示)。转轴与零环间的缝隙被填满,不会产生相对位移,减少了两者间的摩擦。

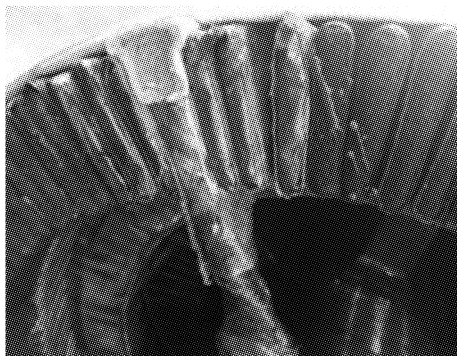
图 12 引出线头处绝缘

原始引出线头上方未用毛毡进行填充处理,引出线头在径向上悬空。改进后的引出线头(如图12所示)上方加有卷好的毛毡。整体浸漆后可以使其一体化,缓冲引出线头的振动,降低其断裂的风险。

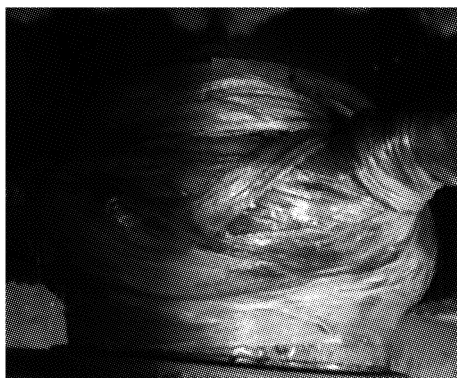
图 13 零环安装后整体绝缘包扎

在零环安装焊接后,用涤波绳将零环与转轴整体固定,再将打完无纬带的转子整体浸漆烘焙,零环与转子固化成一体,增强整体的抗震性与可靠性(如图 13 所示)。
