浅谈小型牵引电机定子接地 原因分析及改善方案

摘要 交流牵引电机的定子接地是电机产品运行的常见故障,本文通过从一种小型交流牵引电机的定子装配、返修等方面,对小型定子接地的原因进行了全面分析,并提出了整改措施,旨在通过电流、电压和数据分析及绝缘改进,来提供一种解决牵引电机定子接地的故障解决思路。

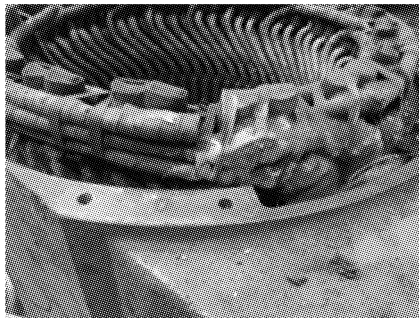
图1 定子联线端状态

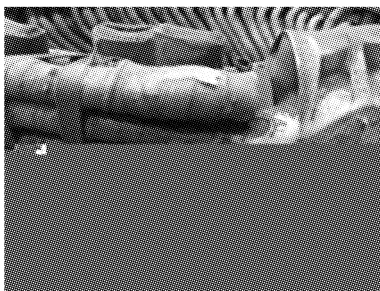
图2 定子联线端近照

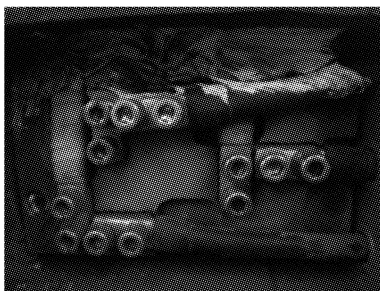
图3 接线盒内状态

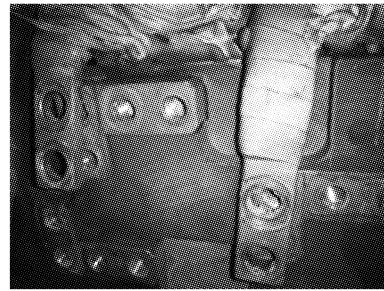
图4 联线断开后接线盒状态

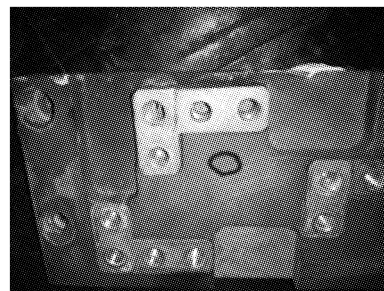
(1)④号定子接线板V相处碳化严重,该相金属部位与V项引线连接部位有明显熏黑痕迹。

图5 接线板状态

由此可见, 此电机定子接地的主要原因为: 电机在运行过程中, 长期处于潮湿环境, 而定子接线板材质为 2 层胶木板, 水分渗入夹层后, 引起胶木板绝缘性能降低, 绝缘板碳化, 与机座导通, 从而定子接地。与此同时, 电机在制造过程中, 三项引线头在浸漆后焊接及装配过程中折弯晃动和振动, 导致漆膜厚度减少甚至脱落, 形成绝缘薄弱点, 最后在湿热环境下运行, 导致电机定子绝缘性能下降。

(1) 将定子接线板由旧版(黄色)更换为新版(暗红色)一体化抗腐蚀防老化型绝缘板, 安装后使用硅橡胶 906W 对接线盒内进行填充密封。

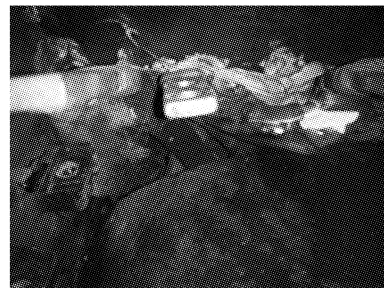
图6 拆除接线板后引线状态

(3) ①、③号定子接线板外观上无明显熏黑痕迹, 但三项引线头部分位置绝缘发白, 部分部位有漆膜脱离现象。

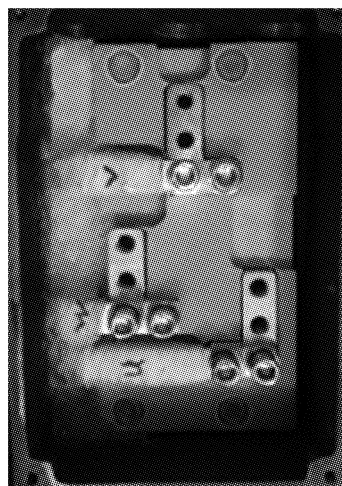
图 7 改制前接线盒内状态

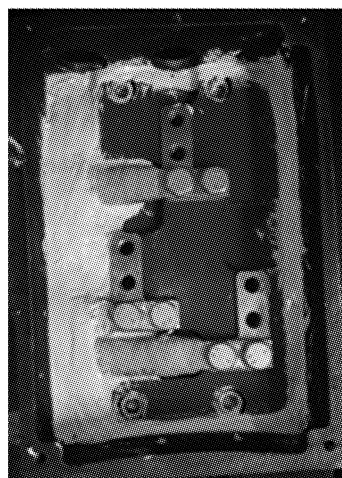
图 8 改制后接线盒内状态

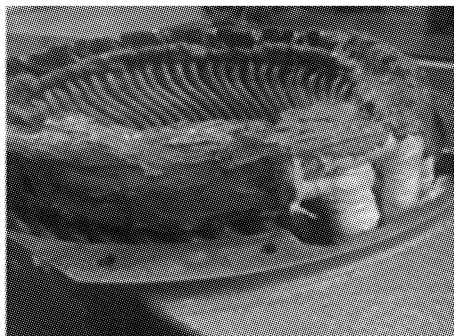
图9 联线引线硅橡胶填充(正)

(2)对定子连线端填充 RTV106 型红色硅橡胶,填充范围为:整个引出线从线圈 U 相引线头根部至 V 相引线头根部并向两侧延伸 50mm,覆盖厚度 $\geq 2\text{mm}$ 。

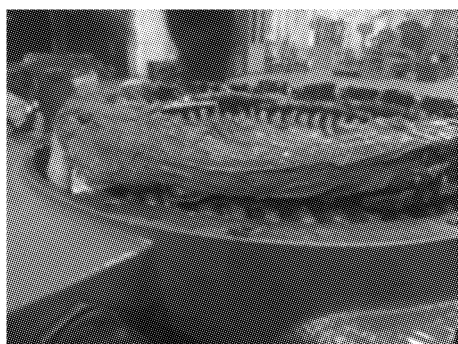
图10 引线硅橡胶填充(侧)
