# 一则新八轴 HXd2 型机车主断路器无法闭合的故障分析研究

**摘 要** 以下介绍一起新八轴 HXd2 型机车牵引变流器在线发生故障后无法闭合主断路器造成行车故障的案例,为售后人员在遇到类似故障后快速解决提供经验。

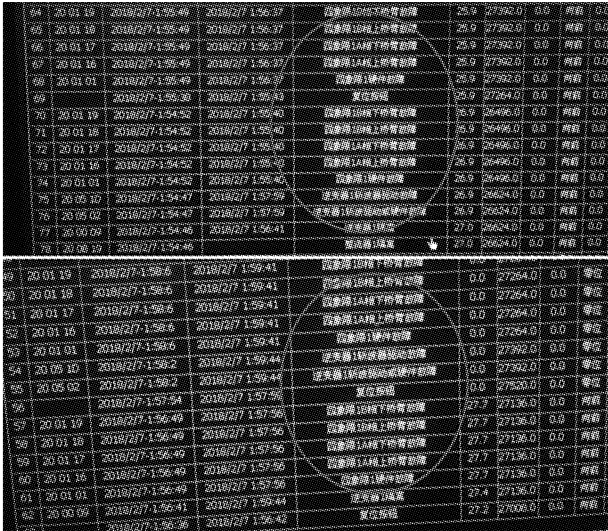
图 1 DDU 数据

(26624~27392)V,级位 0,四象限 1A、1B 上下桥臂故障,四象限 1 硬件故障,逆变器 1 斩波器驱动故障,逆变器 1 斩波驱动或硬件故障。如图 1 所示。

①四象限 1B 上、下桥臂故障表示四象限模块可能存在异常;

②四象限 1A 上、下桥臂故障,逆变器 1 斩波器驱动故障,逆变器 1 斩波驱动或硬件故障表示四象限+斩波模块可能存在异常。

③四象限 1 硬件故障,表示四象限模块、四象限+斩波模块、输入电流传感器可能存在异常。

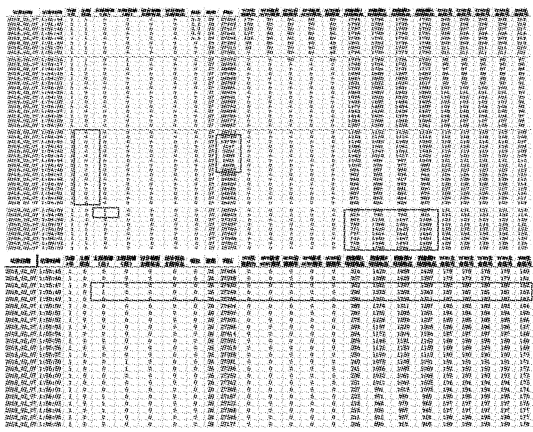
图2 MPU数据

①1: 5: 49 级位回零,逆变器封锁脉冲,机车牵引力降至零。1: 54: 16 断主断进入过分相区。此时机车状态正常。

③1: 54: 54 机车驶出分相区,闭合主断路器(故障后的首次闭合),A - 1 轴中间电压无法建立(其他三个轴启动正常,如图4所示)。判断 A - 1 轴出现故障,断开主断路器。

④1: 55: 47 多次尝试闭合主断无果,造成行车无法继续,请求救援。判断是 A - 1 轴故障引起主断无法闭合,但不排除有其他因素,需排查验证。

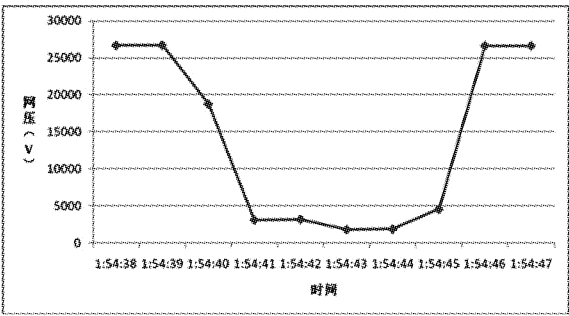
图3 电网电压故障时刻随时间变化

②1: 54: 40 - 1: 54: 45,网压出现波动(如图3所示),但此时主断路器已经打开,从理论上分析是不会影响到变流器内部器件。

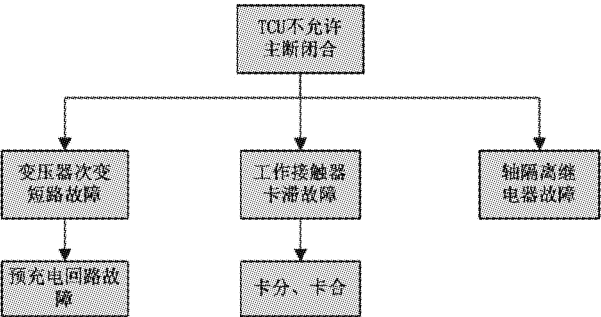
图 6 TCU 不能闭合情况

更换 A - 1 轴 TCU 后,四象限整流器故障已经消除,但主断无法闭合,考虑到 TCU 不允许主断路器闭合的原因有上述三种因素。

该故障是由于预充电回路(预充电接触器、预充电电阻)出现异常,预充电接触器卡滞、预充电电阻烧损等都会造成变压器次边短路,此情况 TCU 不允许主断路器闭合,经检查预充电回路各器件状态均正常,排除此项可能性。

该故障为主接触器在运行中由于风压、触头、电磁阀问题导致主接触器发生卡合、卡分故障,此情况下 TCU 不允许主断路器闭合,检查风管无漏风,拆卸灭弧罩检查触点有发黑但没有熔点,给低压 110V 后检查电磁阀机构分断动作状态正常,排除此项可能性。

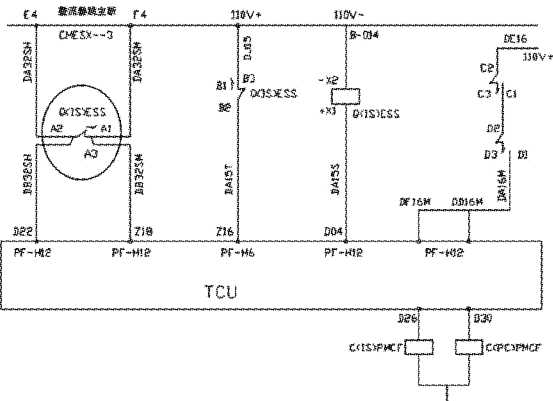
根据轴隔离继电器在低压原理图(图 7)中的功能分析,只有当继电器 A 组常闭触点无法断开时, E4、F4 成为一个点位后,整流器跳主断信号出现,此时主断路器是无法闭合的,根据该思路对继电器进行检查。

拆下轴隔离继电器测试线圈电阻,结果为 4.88kΩ (正常值为 5 kΩ),判断线圈状态正常;

不通电的情况下测量各支路的常开、常闭触点,结果显示都是∞,判断是继电器的触点动作机械卡滞;

接通电源(外接 110V 直流)测试,所有常开、常闭触点之间阻值仍为∞,进一步确认为触点动作机械卡滞;

更换轴隔离继电器后,试车检查主断合、分正常,恢复机车使用。
