浅析电力机车异步牵引电机转子检修 常见故障及解决方案

摘要 随着现在大功率电力机车牵引电机运行里程数的增加,牵引电机转子在线运行后暴露故障问题也逐渐增多,本文通过在牵引电机检修过程中转子出现故障问题不断进行分析、研究,查找故障的原因并提出相应的检修方案,将牵引电机转子易出现的问题逐一修复并恢复至可使用状态,如牵引电机转子转轴损伤、转子铁心损伤等,针对不同的故障问题分析研究解决方案,不断积累检修经验,延长牵引电机的使用寿命,更好地保证电力机车正常运行。

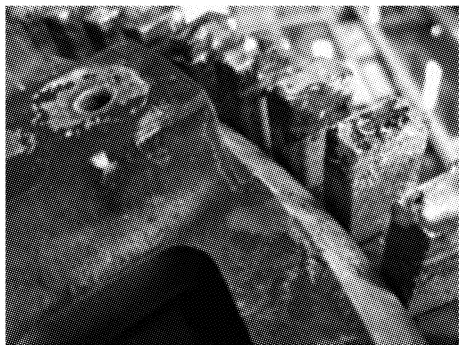
图10 放射状断裂

和谐型电机机车牵引电机转子装配在旋转时承受离心力、电磁力作用,其中嵌放于转子铁心中的铜质导条与端环通过高频焊接成为一体,参与电机的电磁转换。牵引电机在导条材料选取或制造过程中焊接工艺控制不好易出现导条与端环焊接热应力区发生导条断裂(详见图9),发现有此种故障存在后,在牵引电机检修时可使得无损探伤检测的方法如渗透探伤对导条及其焊接部位进行无损检测,特别关注导条裂纹从导条内径处向外径处呈放射状出现(详见图10:为了清晰地看到导条裂纹是从导条内径处向外径延伸,特将转子端环熔掉)。
